# A recuperação do Palácio do Congresso Nacional após a invasão de 8 de janeiro de 2023

Juliano Loureiro de Carvalho, Sidney Vieira Carvalho e Nélvio Dal Cortivo

LOUREIRO DE CARVALHO, Juliano; VIEIRA CARVALHO, Sidney; DAL CORTIVO, Nélvio. A recuperação do Palácio do Congresso Nacional após a invasão de 8 de janeiro de 2023. *Thésis*, Rio de Janeiro, v. 9, n. 19, e 558, jul. 2025

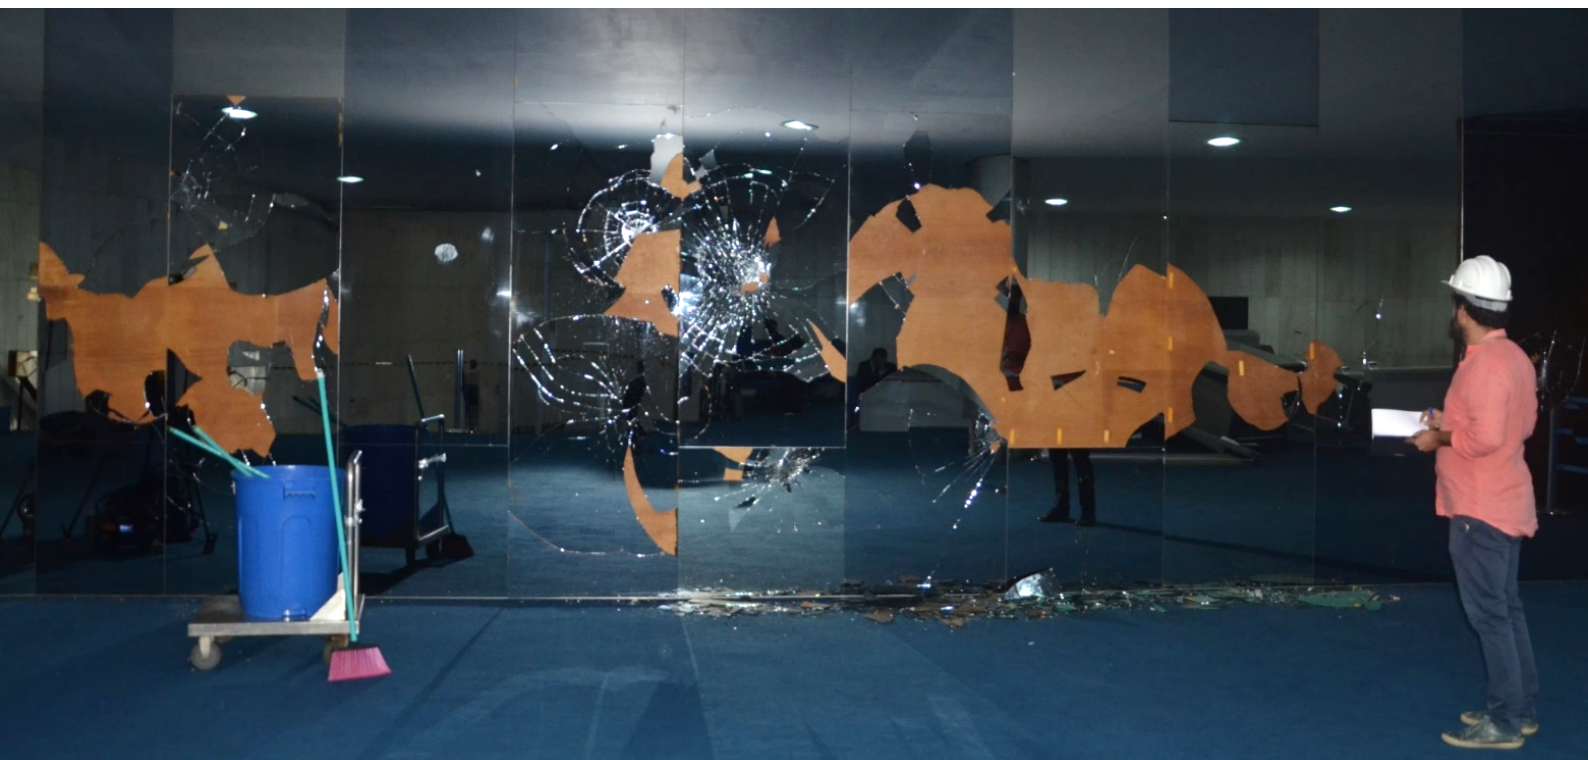
Figura 01: Painel de espelhos do Salão Azul em 9 de janeiro de 2023. Fonte: Senado Federal/ Sinfra (2023).

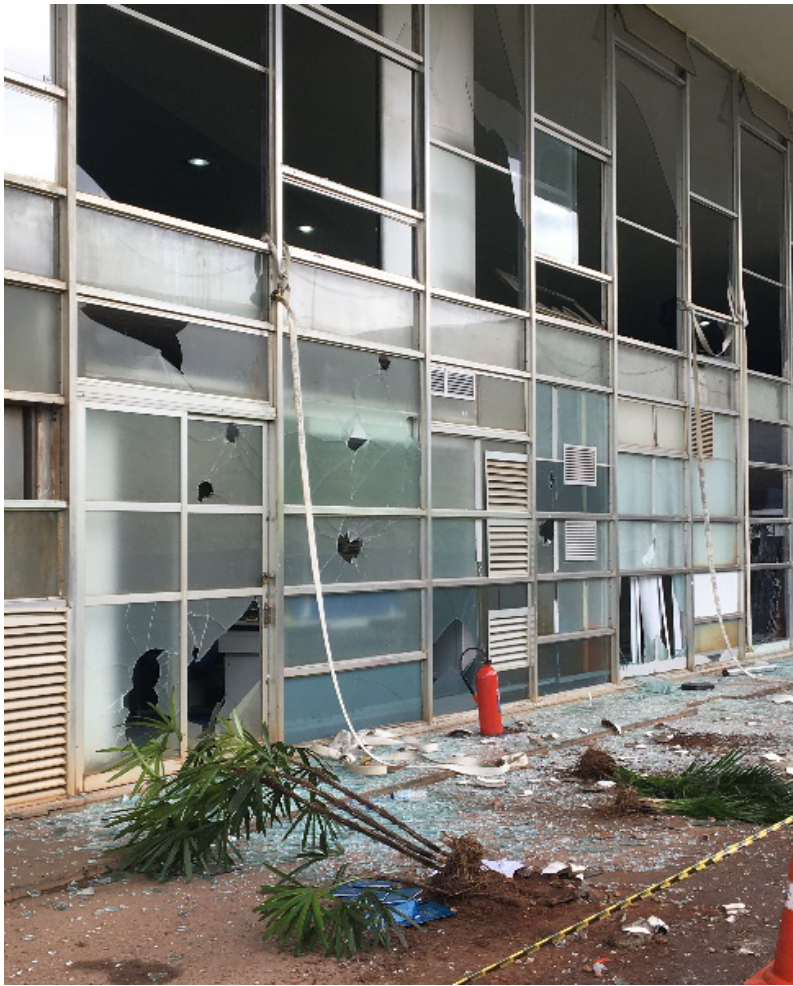
Figura 03: Edifício Principal. Fachada norte. Fonte: Senado Federal / Sinfra (2023).

Os danos físicos seguiram a lógica da invasão. A quebra das vidraças das fachadas ocorreu na quase totalidade da extensão do Edifício Principal (Figura 03). Dentre as áreas cuja manutenção cabe ao Senado Federal, a destruição interna se concentrou na varanda oeste, no Salão Negro, no Salão Nobre e no Salão Azul. A turba foi detida na entrada dos gabinetes da Presidência do Senado, tendo tido acesso a alguns dos gabinetes no pavimento inferior.

As fachadas externas tiveram numerosas vidraças destruídas (vidros comuns, incolores), especialmente nos níveis com acesso direto dos invasores. As portas de correr que ligam o Salão Negro aos Salões Azul e Verde também perderam parte de seus fechamentos. Não foram registrados danos às estruturas das esquadrias citadas, que têm núcleo de aço e revestimento de alumínio, fato que permitiu a restituição dos fechamentos em vidros comuns com maior celeridade.

Assim, utilizando-se de contratos de manutenção vigentes, foram sanados os danos aos vidros simples, incolores, do exterior do Palácio do Congresso, com a substituição das peças quebradas por outras de mesmas características. A mesma atitude foi tomada em relação às portas e divisórias em vidro temperado fumê – serviço que incluiu também a substituição de algumas ferragens e perfis de sustentação danificados.

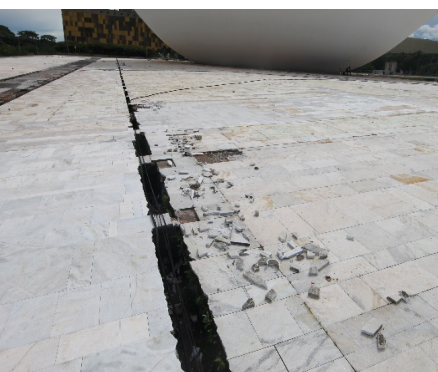
Diversas portas internas em vidro temperado fumê foram quebradas, inclusive no acesso ao Plenário, ao Café dos Parlamentares, à Presidência do Senado e na ligação entre o Salão Azul e o Salão Verde. Os revestimentos externos em mármore branco nacional sofreram danos relevantes. Na rampa de acesso à plataforma de cobertura e na passarela de acesso ao Salão Negro, numerosas peças do ressalto lateral foram arrancadas, partidas e perdidas. Na cobertura, os danos também foram extensos, concentrados ao longo das calhas e da junta de dilatação norte (Figuras 04).

Figuras 04, 05 e 06: Edifício Principal. Cobertura. Danos ao longo de calha; Edifício Principal. Salão Negro. Piso em granito negro arranhado; Edifício Principal. Salão Nobre. Mancha branca no piso. Fonte: Senado Federal / Sinfra (2023).

Por fim, as lacunas correspondentes às peças de mármore quebradas na cobertura ainda não foram preenchidas, devido à priorização de outras atividades de manutenção. Prevê-se que tal serviço seja realizado até o fim de 2025, com a substituição das peças incompletas por novas peças, incluindo procedimentos de “envelhecimento” superficial, para melhor integração à superfície existente, a exemplo do que já foi feito anteriormente pela equipe de manutenção do Senado Federal (SENADO, 2019).

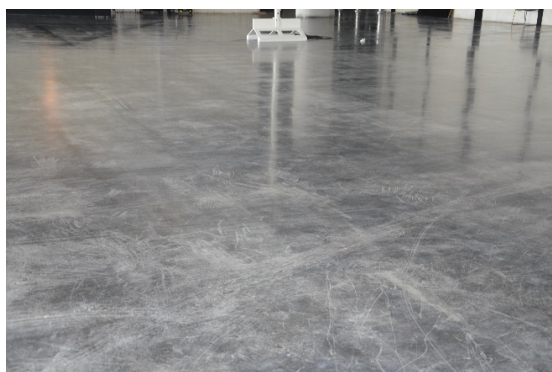
Os pisos em granito preto do Salão Negro, do Salão Nobre e da varanda oeste foram extensamente arranhados, possivelmente em virtude do trânsito dos invasores sobre os estilhaços de vidro (Figura 05). Os mesmos pisos também apresentavam extensas manchas brancas, resultantes da combinação da água e do pó químico provenientes dos equipamentos de combate a incêndio, acionados pelos invasores, como meio para dispersão do gás lacrimogêneo lançado pelas forças de segurança (Figura 06).

Os pisos em granito preto dos Salões Negro e Nobre e da varanda oeste sofreram 3 etapas de intervenção. O primeiro foi de limpeza com retirada das manchas deixadas pela ação dos produtos químicos (pó químico, gás lacrimogêneo etc.). O segundo momento foi de enceramento. Como esse procedimento não foi capaz de remover os arranhões mais profundos, foi feito, em um terceiro momento, o polimento das superfícies mais afetadas, com posterior repetição do enceramento. Essas etapas de tratamento foram capazes de retomar o aspecto anterior dos pisos.

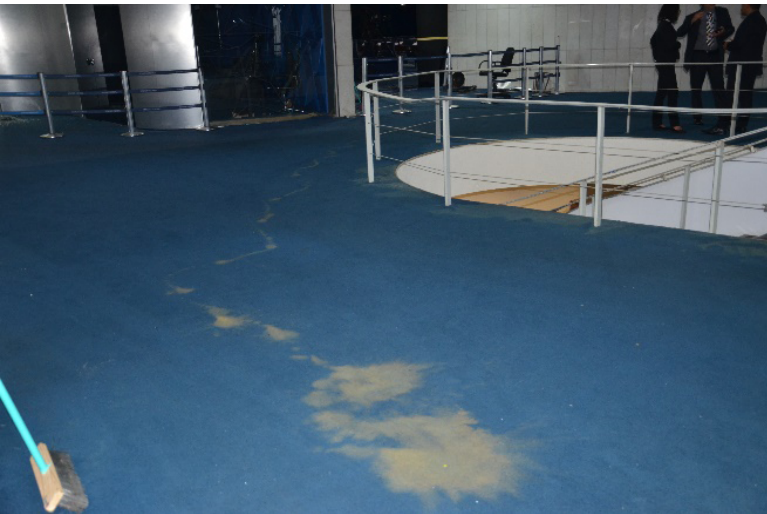
O carpete do Salão Azul apresentava mancha linear extensa e outras manchas pontuais, em tom amarelo acinzentado (Figura 07). O alagamento do Salão Azul, Salão Negro e Salão Branco gerou infiltrações e acú-

Figuras 07 e 08: Edifício Principal. Salão Azul. Mancha no carpete; Edifício Principal. Cúpula. Pichações.  
Fonte: Senado Federal / Sinfra (2023).

Coincidentemente, a substituição do carpete do Salão Azul estava programada desde meados de 2022 mas, em razão de contratempos contratuais, não ocorreria. Sendo um revestimento têxtil, sua substituição tem sido feita em intervalos que variam entre 5 e 10 anos, a depender do grau de deterioração verificado. A invasão do Palácio, com os consequentes danos ao carpete, impulsionou a recontração da empresa sob novas bases, e a substituição foi realizada de fevereiro a abril de 2023 (Figura 14).

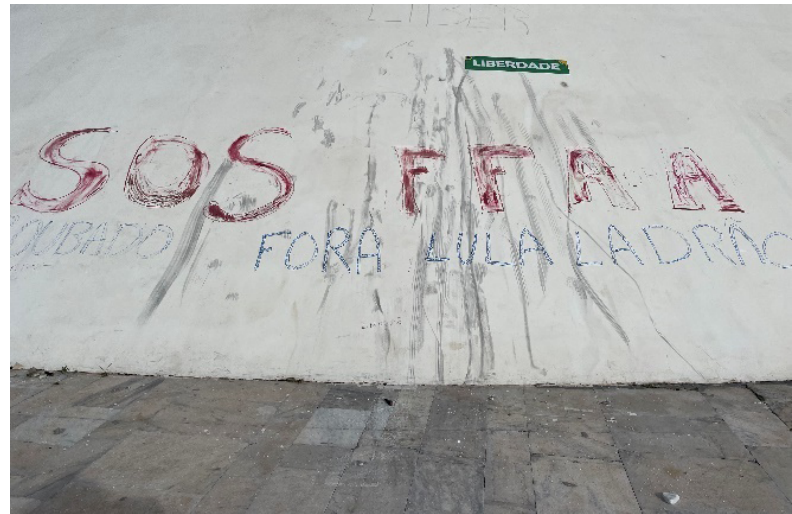
mulo de água em pontos específicos do prédio, que comprometeram o sistema de iluminação e o forro do piso inferior. Além disso, nas áreas com carpetes, os processos biológicos resultantes do encharcamento, geraram, ao longo dos dias, um forte odor de mofo. O guarda-corpo da escadaria do Salão Azul foi deformado em mais de um local (Figura 07). As superfícies pintadas da cúpula e dos pilares da varanda oeste foram profusamente pichadas (Figura 08).

Os danos à superfície da cúpula do Senado Federal, e aos pilares com pintura branca na varanda oeste do Edifício Principal foram sanados com a aplicação de massa acrílica nas superfícies pichadas e repintura total com tinta acrílica. Os serviços, concluídos em janeiro de 2023, conseguiram encobrir as pichações realizadas, mas a superfície, especialmente na Cúpula, resultou excessivamente reflexiva e com muitas

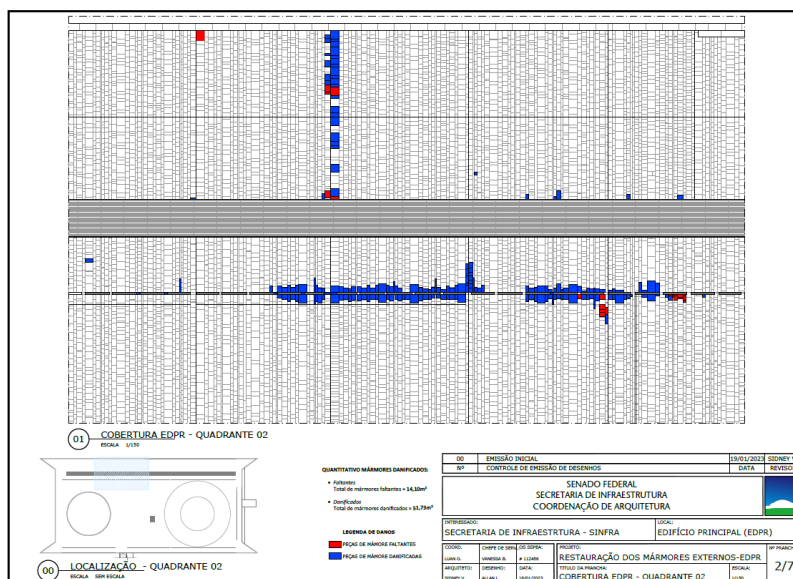
Figura 09: Exemplo de mapeamento desenvolvidos após a invasão. Danos à cobertura. Fonte: Senado Federal / Sinfra (2023).

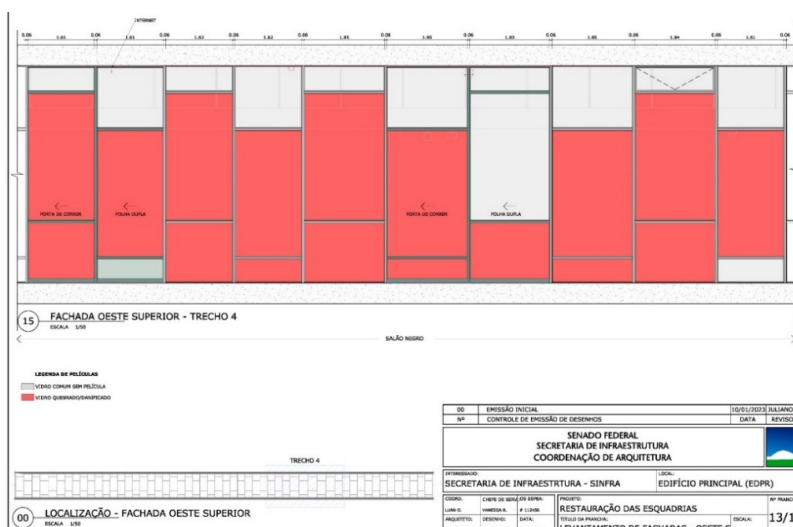
O levantamento existente das fachadas-cortina em vidro comum permitiu identificar (e posteriormente substituir) as vidraças quebradas, assim como avaliar a presença de eventuais danos às estruturas dos caixilhos (Figura 10). O caso dos painéis de espelho fumê do Salão Negro é exemplar, uma vez que já havia estudo anterior de potenciais substitutos para esse tipo de espelho. Acidentes pontuais haviam exigido a substituição de algumas de suas peças, tendo levado também à identificação precisa de sua geometria e de possíveis métodos de recomposição (Figura 11).

Figura 10: Exemplo de mapeamento após a invasão do Palácio do Congresso Nacional. Danos à fachada-cortina. Fonte: Senado Federal / Sinfra (2023).

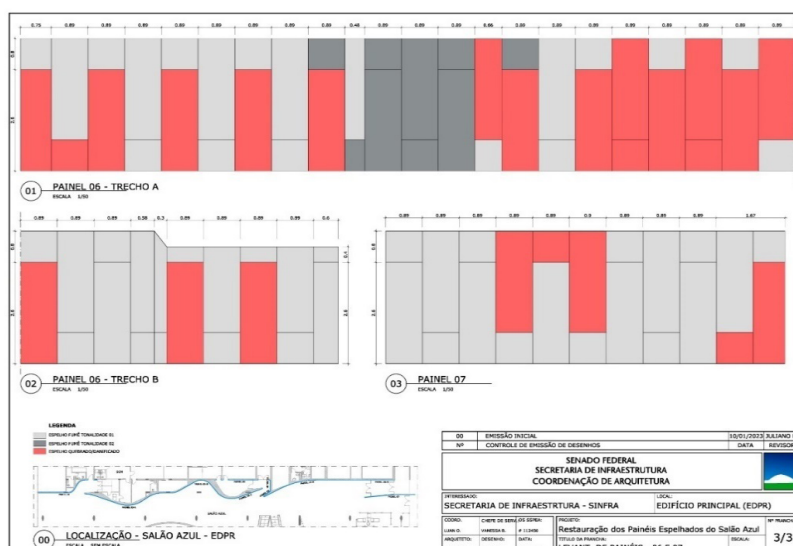
Figura 11: Exemplo de mapeamento após a invasão. Danos ao painel de espelhos do Salão Azul. Fonte: Senado Federal / Sinfra (2023).

As peças quebradas no painel de espelhos fumê do Salão Azul foram substituídas. Não foi possível encontrar peças de reposição com o tom exato daquelas existentes, da mesma forma como já ocorrera anteriormente. Assim, foram instaladas peças em tom ligeiramente mais claro (Figuras 1 e 16). O resultado recompõe a espacialidade do Salão e tende a ser percebido apenas em uma observação mais atenta.

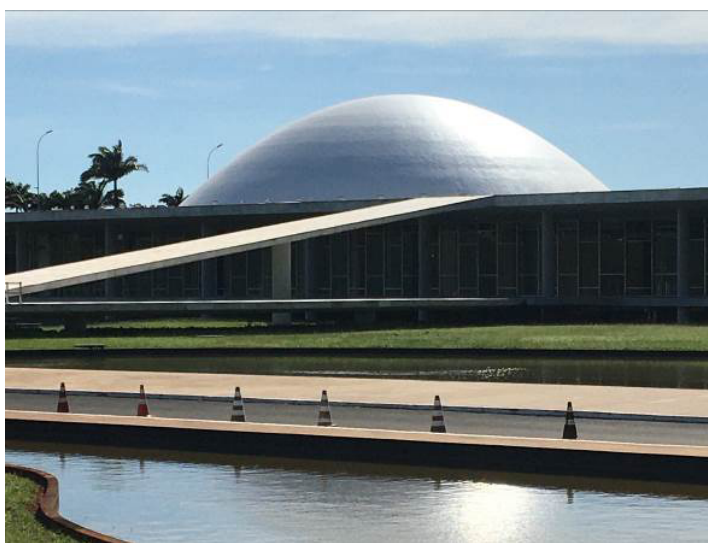
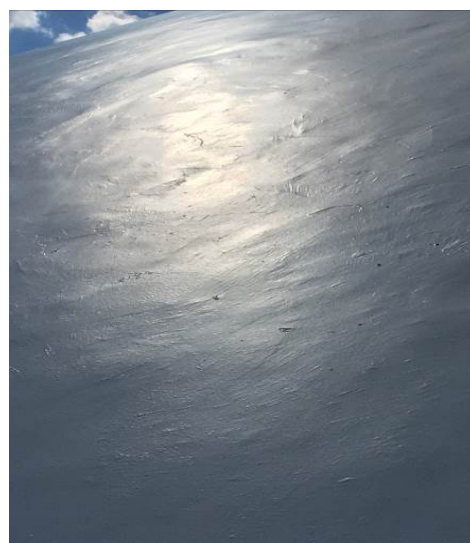
Figuras 12 e 13: Edifício Principal. Cúpula do Senado. Aspecto após pintura; Superfície irregular e com brilho excessivo. Fonte: Senado Federal / Sinfra (2023).

marcas de aplicação, como se pode observar nas fotografias (Figuras 12 e 13).

Em razão do caráter excessivamente reflexivo da superfície da cúpula, após sua repintura, foi recomendada a execução de lixamento em toda a superfície e a reaplicação de pintura acrílica, dessa vez com acabamento fosco, como forma de retomar a aspecto usual dessa estrutura – que é o mesmo da cúpula da Câmara dos Deputados, com a qual deve formar um conjunto.

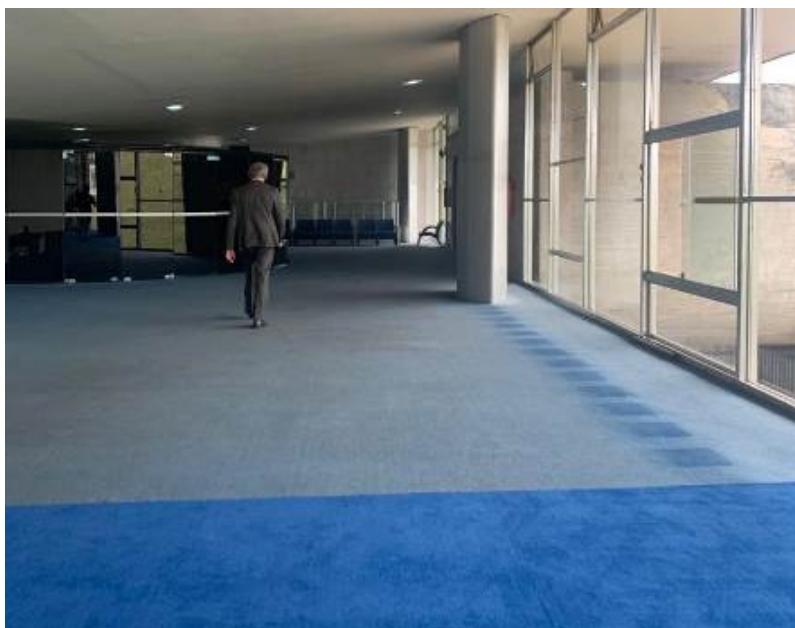
Figura 14: Edifício Principal. Salão azul. Aspecto durante a substituição do carpete. Fonte: Senado Federal / Sinfra (2023).

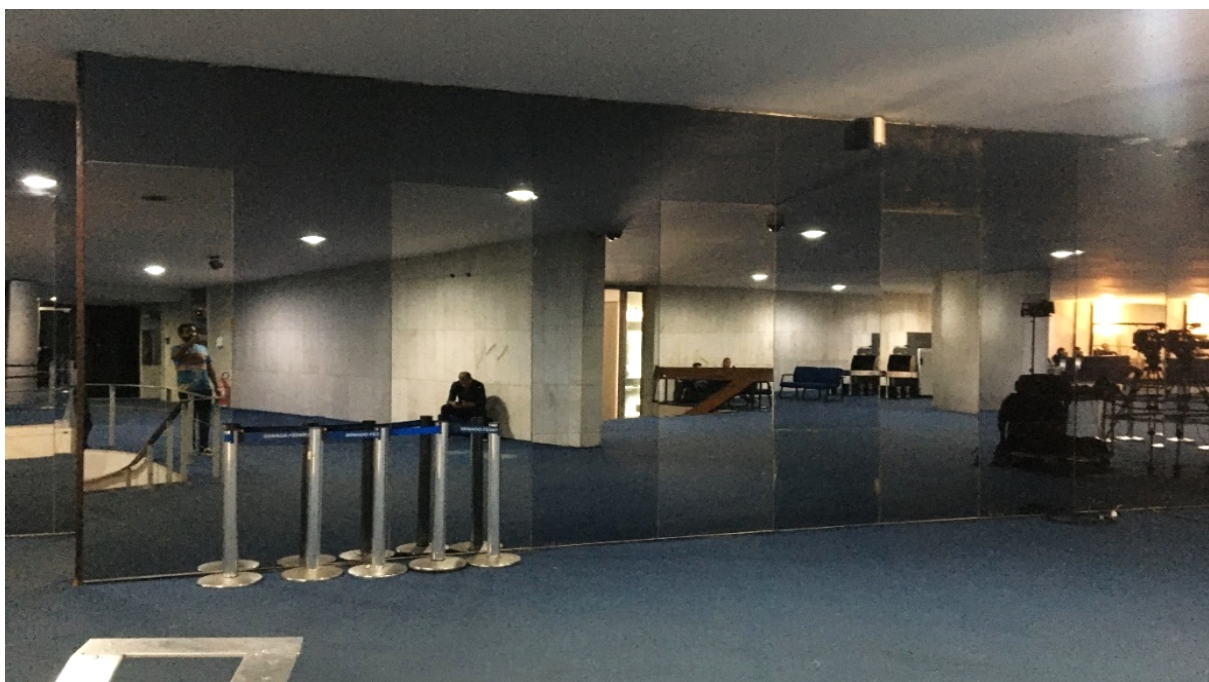
A exceção à recuperação idêntica foi a recomposição do painel de espelhos fumê do Salão Azul. O resultado final recompõe a espacialidade e a solenidade daquela área, ao tempo em que documenta na arquitetura os fatos ocorridos e funciona como dispositivo de promoção da memória (Figura 16). Trata-se, assim, de solução que equilibra a necessidade arquitetônica e simbólica de remediar o fato e a necessidade histórica de rememorar-lo. Observe-se que as características do

Figura 16: Painel de espelhos fumê do Salão Azul, após recomposição com peças de tom ligeiramente diferente. Fonte: Senado Federal / Sinfra (2023).

No caso da recomposição do painel de espelhos do Salão Azul, a composição ligeiramente heterogênea resultante serve como registro físico do atentado do dia 8 de janeiro e, assim, a Secretaria de Infraestrutura considerou as peças instaladas como sendo definitivas, sem necessidade de nova substituição (figuras 1 e 16). Considerando a relevância do testemunho da

Seguindo tal linha de raciocínio, os procedimentos de manutenção do painel de espelhos foram revistos, para garantir a continuidade da existência dos dois tons, conforme o arranjo atual. No caso dos espelhos mais escuros, oriundos da década de 1970, será necessário continuar a busca de fornecimento sob medida ou reespelhar as peças existentes. No caso dos espelhos mais claros, de instalação mais recente, será suficiente usar peças comerciais com seu mesmo tom.
