PERSPECTIVAS PARA A PRESERVAÇÃO DA SANTA CASA DE MISERICÓRDIA DE UBERABA

Resumo

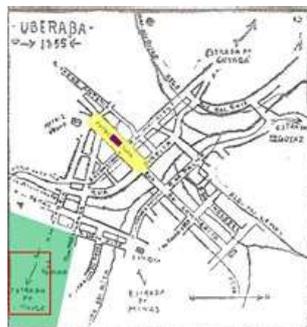
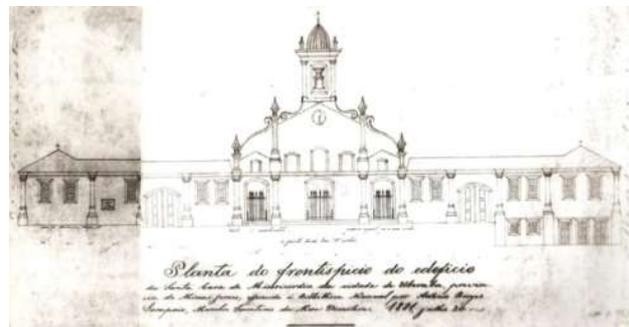
Figuras 1 e 2 – À esquerda, planta retratando Uberaba em 1855. Em destaque (roxo) a Igreja Matriz com seu largo (amarelo), a região denominada de Largo do Rancho (verde) e a estrada que levava para São Paulo (vermelho). À direita o projeto da Santa Casa de Misericórdia de Uberaba atribuído a Frei Eugênio – Elevação frontal. Fonte: SAMPAIO apud TOTI, 1956 / Acervo da Biblioteca Nacional apud VALE, 1998, p. 249.

Sua construção se deu em um terreno doado pelo Município em uma área que, na época, ficava distante da área mais urbanizada da cidade. Localizado junto ao “Largo do Rancho”, o terreno se encontrava à beira da estrada que dava entrada na cidade a quem vinha de São Paulo, pela antiga Estrada do Anhangueira (Figura 1).

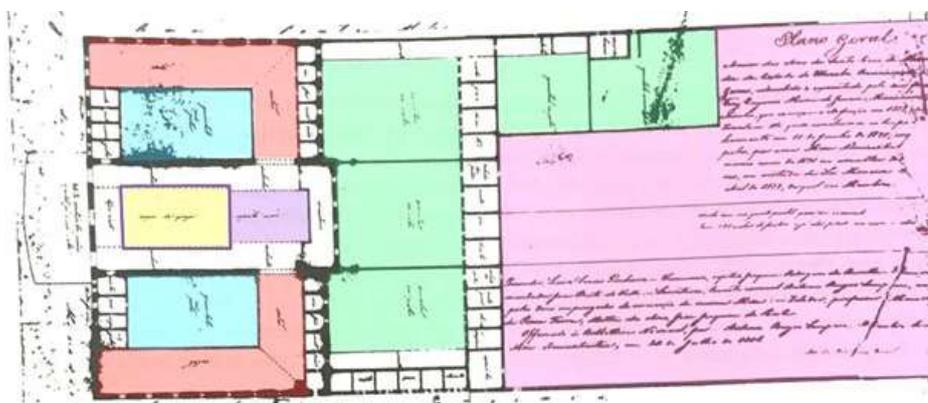
Figura 3 – Projeto da Santa Casa de Misericórdia de Uberaba atribuído a Frei Eugênio – Planta. Em destaque o cemitério (rosa), o quintal (verde), os pátios (azul), as enfermarias (vermelho), a capela (roxo), e a parte da capela que foi transformada em jardim (amarelo). Fonte: Acervo da Biblioteca Nacional apud VALE, 1998, p. 249.

O complexo do edifício, composto pelo hospital, capela, quintal e pátios, ocupava uma área de quase 10.000m². Somando-se o cemitério, que ficava aos fundos, abrangia um terreno de cerca de 20.000 m². No projeto arquivado na biblioteca Nacional, Lopes (2018, p. 40) observa que a capela, dedicada a São Francisco e a Nossa Senhora do Carmo, marcava o corpo central do edifício, cujo volume se sobressaía do restante do conjunto devido ao seu frontispício arrematado em volutas com torre única central. Nas laterais da entrada da capela, duas portas davam acesso ao interior do hospital, feito pelo então Largo da Misericórdia, atual Praça Dr. Thomas Ulhôa.

Todos os cômodos do hospital como enfermarias, consultórios, sala de cirurgias e serviços de apoio, davam para os pátios e quintal, que foram projetados para servirem, provavelmente, de distração aos doentes além de proporcionarem uma boa ventilação e iluminação. Um muro fazia a divisa entre essas partes e o cemitério, dedicado a São Francisco de Assis (LOPES, 2018, p.40).

Nota-se que o projeto elaborado pelo Frei se aproxima da tipologia claustral, entretanto o projeto sofreu alterações. Sampaio (1971, p. 178) comenta que a parte em que deveria ter sido construída o corpo de uma igreja, acabou sendo ocupada por um jardim, essa alteração foi feita pela Mesa Administrativa do hospital, que passou a gerir a instituição após a morte do capuchinho, em 1871. Segundo

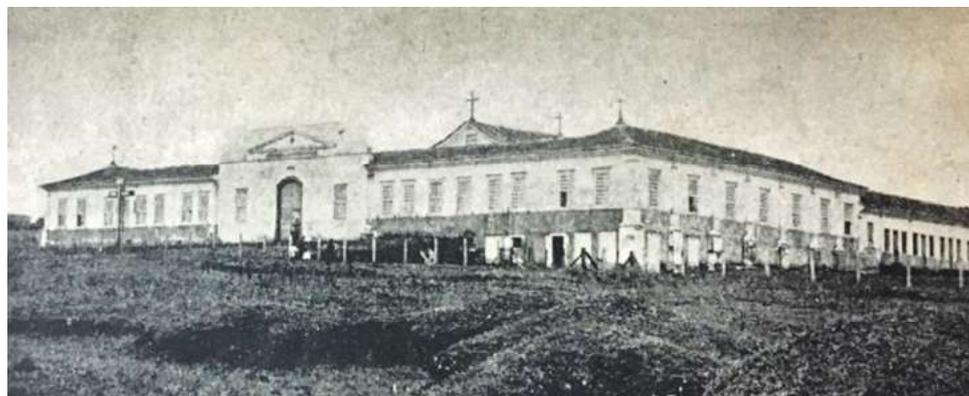
Figura 4 – Nesta fotografia, de 1903, observa-se o frontispício da capela afastada em relação à fachada frontal da Santa Casa, onde se vê apenas uma porta central de acesso. Fonte: Acervo do Arquivo Público de Uberaba.

Lopes (2018, p.40), uma foto de 1903 (Figura 4) confirma esta situação, pois nela se observa que o óculo da empena da capela, se posiciona afastado em relação à fachada frontal e acima do seu telhado. Desta forma confirma-se que o frontispício projetado por Frei Eugênio não foi executado integralmente. No entanto Bilharinho (1982, p. 409) indica que a torre sineira chegou a ser executada, contudo, ela foi demolida, em 1894, após ter sido danificada por um raio.

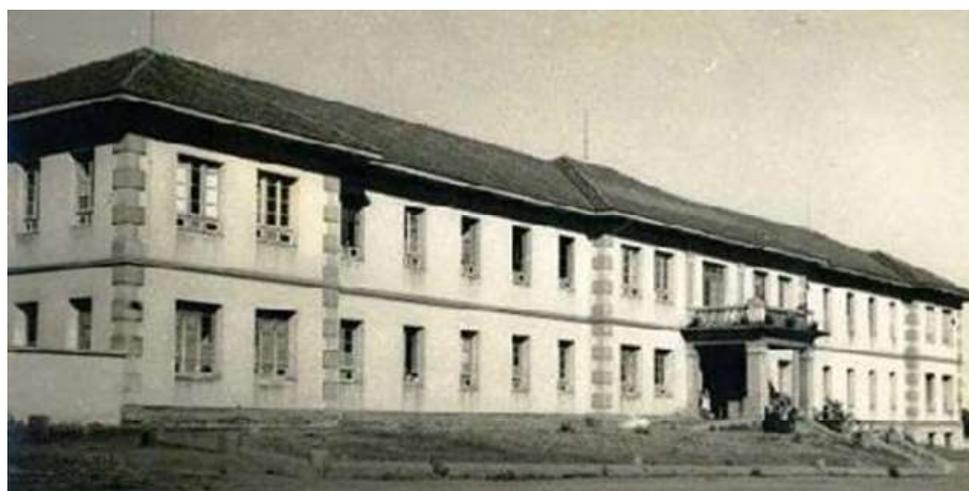
Figura 5 – Fotografia da década de 1950 do novo edifício da Santa Casa de Misericórdia de Uberaba. Fonte: Acervo do Arquivo Público de Uberaba.

A reconstrução da Santa Casa ficou a cargo do médico e provedor da instituição, Dr. José de Oliveira Ferreira¹ que, além de ajudar na arrecadação de fundos, também teria projetado o novo edifício (BILHARINHO, 1982, p. 427). As obras tiveram início em 1926, porém demoraria nove anos até que este novo edifício fosse finalizado e inaugurado, em março de 1935 (Figura 5).

O novo hospital foi edificado no mesmo local do edifício anterior, mantendo a mesma implantação, com a elevação frontal voltada para o largo. Com dois pavimentos e um porão parcial na extremidade da elevação lateral direita, aproveitando a declive natural do terreno, solução também verificada na primitiva Santa Casa. Apresenta afastamentos na elevação frontal e lateral esquerda; porém, a elevação lateral direita se encontra sobre o alinhamento do lote, possibilitando o acesso ao porão com entrada pela Rua Frei Paulino (LOPES, 2018, p. 61-62).

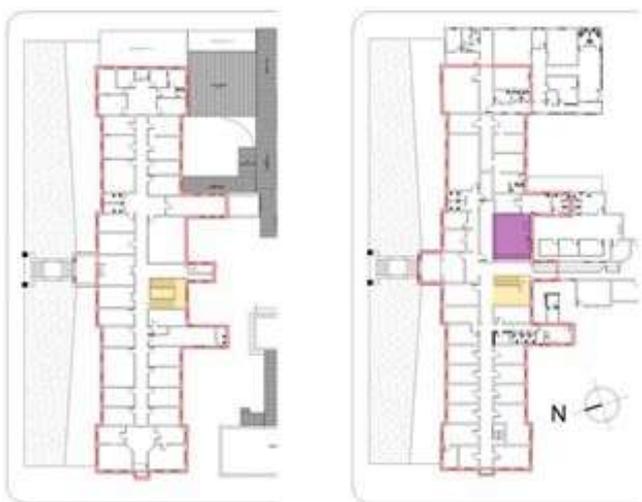
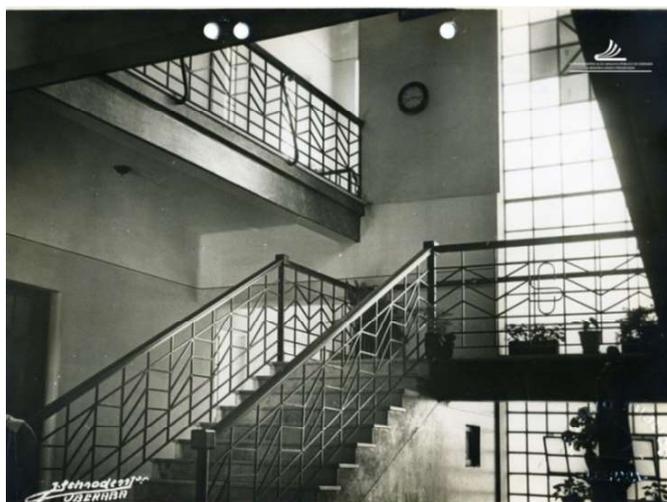
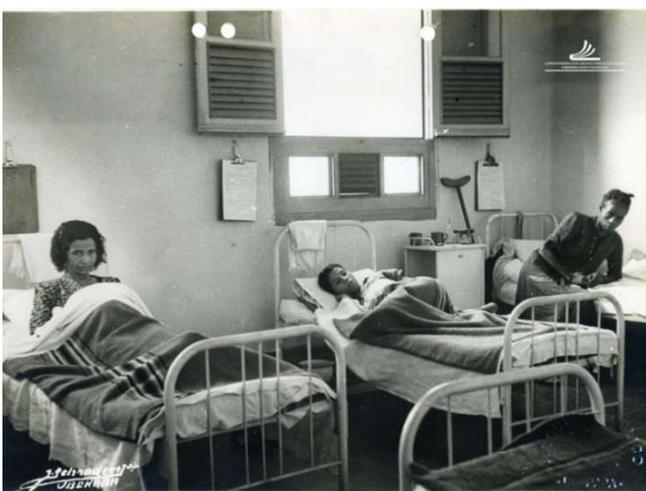
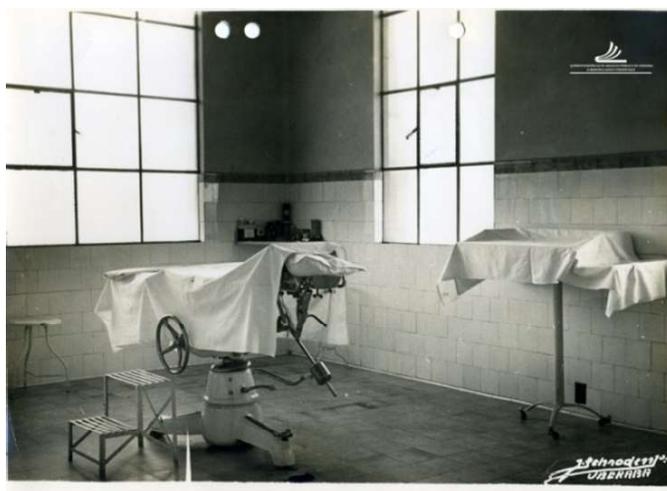
Figuras 6 e 7 – À direita planta do térreo e do primeiro pavimento da Santa Casa de Misericórdia, ocupada pelo Hospital de Clínicas da UFTM. Em destaque (vermelho) o contorno do volume original do edifício, a capela (roxo) e a escadaria (laranja). À esquerda foto, de 1950, da escadaria que faz a interligação entre o térreo e o pavimento superior da Santa Casa. Fonte: Acervo do HC – UFTM / Acervo do Arquivo Público de Uberaba.

Figuras 8 e 9 – À direita a enfermaria feminina e à esquerda a sala de cirurgia. Ambas as imagens são de 1950. Fonte: Acervo do Arquivo Público de Uberaba.

Através dos relatos de Bilharinho (1982, p. 466) temos o registro do funcionamento originalmente de cada pavimento: os consultórios ficavam no porão; o pavimento térreo possuía 15 quartos, sendo três de isolamento, além da farmácia, da maternidade, da sala de curativos e duas enfermarias, totalizando 60 leitos (Figura 8); no último pavimento havia mais duas enfermarias, também com 60 leitos no total, duas enfermarias menores, quatro apartamentos, dois quartos de isolamento, o bloco cirúrgico que ocupava a extremidade da lateral direita (Figura 9), à administração e a capela.

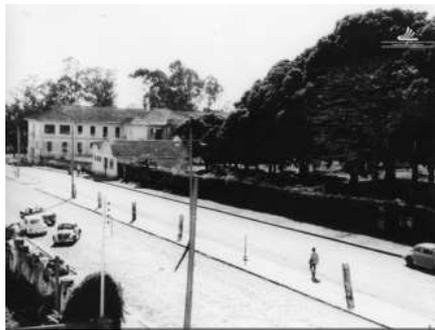
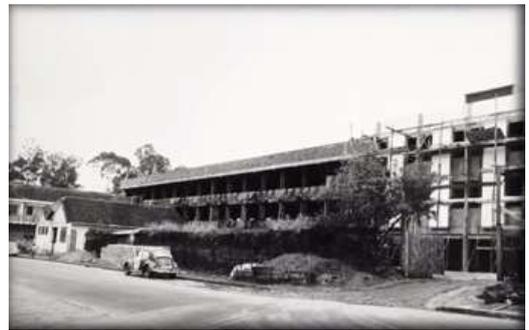
Figuras 10 e 11 – À esquerda o terreno que ficava aos fundos da Santa Casa de Misericórdia. À direita as obras do novo hospital na década de 1960, onde se pode ver a Santa Casa de Misericórdia ao fundo (esquerda da imagem). Fonte: Acervo do Arquivo Público de Uberaba.

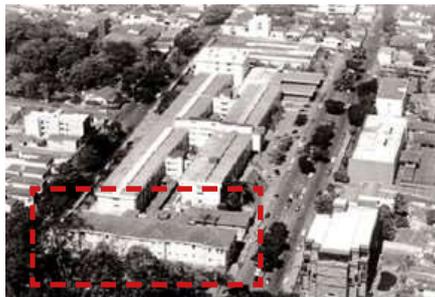
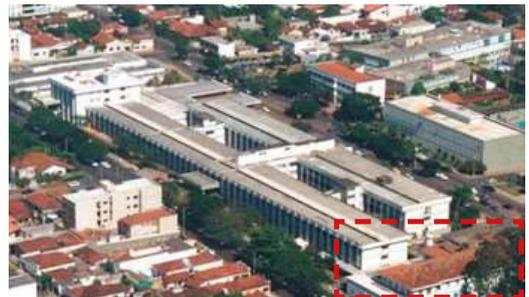
Figuras 12 e 13: À esquerda o hospital em 1982. À direita o hospital em 2016. Em ambas as imagens, podemos visualizar parte do edifício eclético da Santa Casa de Misericórdia de Uberaba (em desataque vermelho). Fonte: Acervo do Arquivo Público de Uberaba / Acervo do HC – UFTM.

As obras do novo edifício ocorreram em fases, de forma a manter o funcionamento do hospital. Aos poucos, as atividades do edifício da Santa Casa foram sendo transferidas para a nova construção até que, em 1982, com a inauguração oficial de todo o novo complexo hospitalar, com o nome de Hospital Escola da FMTM, o antigo edifício passou a abrigar apenas laboratórios, arquivo e salas de estudos (BILHARINHO, 1982), situação que se mantém inalterada até os dias de hoje (Figuras 12 e 13).

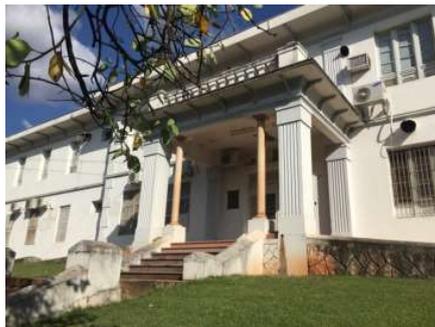
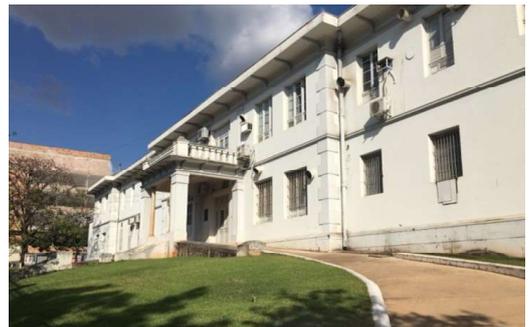
Figuras 14 e 15: À esquerda fotografia recente da entrada da Santa Casa de Misericórdia de Uberaba e à direita o edifício do hospital visto da Rua Frei Paulino. Fonte: LOPES, 2017.

Apesar das enormes dificuldades que a Santa Casa de Misericórdia de Uberaba passou desde sua fundação, seu edifício, inaugurado em 1925, resistiu através do tempo e se encontra fisicamente preservado, tendo sido um dos primeiros bens tombados³ pelo município após a implantação de políticas específicas para a preservação de seu patrimônio cultural (Figuras 14 e 15)⁴.

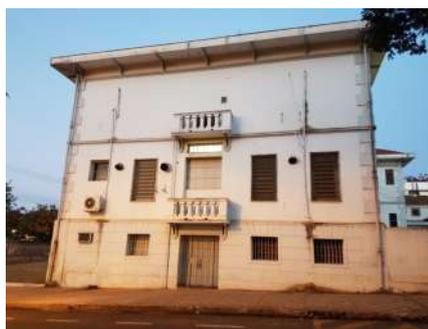
Figuras 16, 17 e 18 – À esquerda a porta da Santa Casa de Misericórdia de Uberaba, onde anteriormente ficava o acesso principal ao edifício. Na fotografia do centro vemos o acesso ao porão também fechado. À direita, imagem dos pátios cobertos, de forma improvisada, que levam a Santa Casa de Misericórdia de Uberaba. Fonte: VALE, 2018.

O acesso principal do antigo edifício da Santa Casa, assim como a porta de acesso ao porão pela fachada lateral direita, foram desativados (Figuras 16 e 17). Atualmente, o acesso a antiga Santa Casa é feita exclusivamente através do edifício moderno, seguindo um caminho tortuoso que passa por corredores internos e pátios improvisadamente cobertos (Figura 18), passando por áreas de serviços, casas de máquinas, geradores e depósitos (inclusive de lixo), entrando-se na edificação por uma porta aberta no acréscimo de sua fachada posterior. Seguindo este

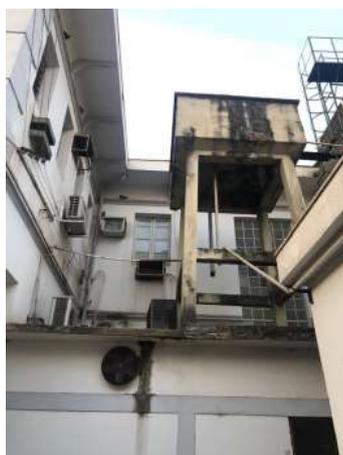
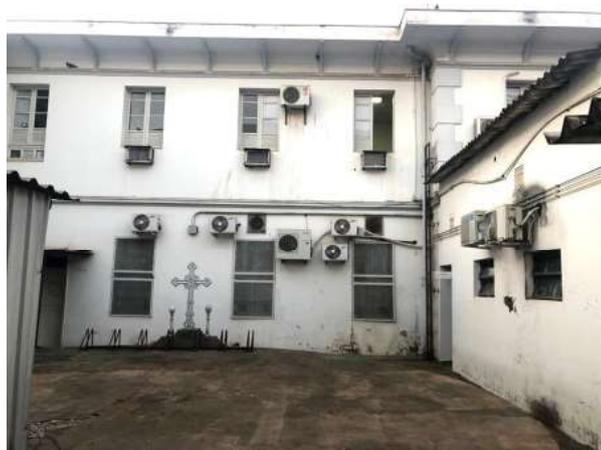
Figuras 21 e 22 – Em ambas as fotos observam-se a presença de anexos contíguos ao edifício, assim como a proliferação de ares condicionados, bem como a presença de mofo e manchas de umidade nas paredes externas. Fonte: LOPES, 2018.

de serem pontos de geração de umidade, diversos vãoos tem sido abertos e/ou fechados para suas instalações, o que altera a composição plástica e causa forte poluição visual (Figuras 21 e 22).

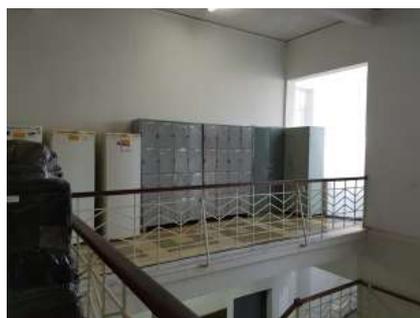
Figuras 25, 26 e 27 – Da esquerda para a direita tem-se imagens de um laboratório de pesquisa, de uma sala de aula e de caixotes ocupando o corredor da antiga Santa Casa de Misericórdia de Uberaba. Fonte: LOPES, 2018.

satisfatoriamente as normas brasileira de descrição arquivística (Figuras 23 e 24). A insuficiência do espaço para atendimento das diversas atividades ali realizadas é claramente percebida pelo acúmulo de móveis e equipamentos nos corredores e até mesmo de equipamentos encaixotados que aguardam espaço para serem instalados (Figuras 25, 26 e 27).
