# A recuperação do Palácio do Congresso Nacional após a invasão de 8 de janeiro de 2023

Juliano Loureiro de Carvalho, Sidney Vieira Carvalho e Nélvio Dal Cortivo

LOUREIRO DE CARVALHO, Juliano; VIEIRA CARVALHO, Sidney; DAL CORTIVO, Nélvio. A recuperação do Palácio do Congresso Nacional após a invasão de 8 de janeiro de 2023. *Thésis*, Rio de Janeiro, v. 9, n. 19, e 558, jul. 2025

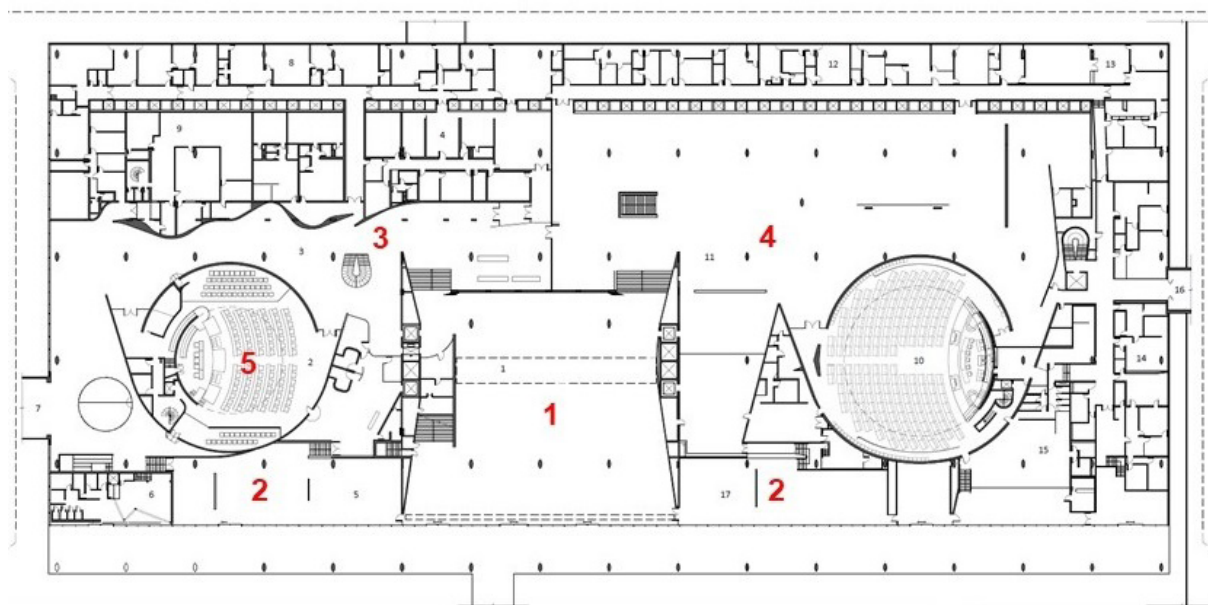
Figura 02: Palácio do Congresso Nacional. Planta baixa do primeiro pavimento. O oeste está na parte inferior da figura. 1) Salão Negro; 2) Salões Nobres; 3) Salão Azul; 4) Salão Verde; 5) Plenário do Senado Federal. Fonte: Senado Federal / Sinfra (2023).

se deu ao longo de sua fachada oeste, atingindo inicialmente o Salão Negro e os Salões Nobres e, a partir daí, o Salão Azul do Senado Federal, o Plenário do Senado Federal e o Salão Verde da Câmara dos Deputados (Figura 02). As torres correspondentes aos Anexos 1 do Senado e da Câmara dos Deputados se comunicam internamente com o Edifício Principal, compondo a totalidade do Palácio do Congresso Nacional. Elas sofreram apenas danos pontuais, em vidraças externas.
